Technische IFL-Mitteilung

Nr. 08/2021

Notwendigkeit „Erneuerung der Kunststoff- Grundierung“, bei bereits grundiert gelieferten Kunststoffersatzteilen (Stoßfängerverkleidungen, Spiegelkappen, Zierleisten usw.)

Herstellerübergreifend

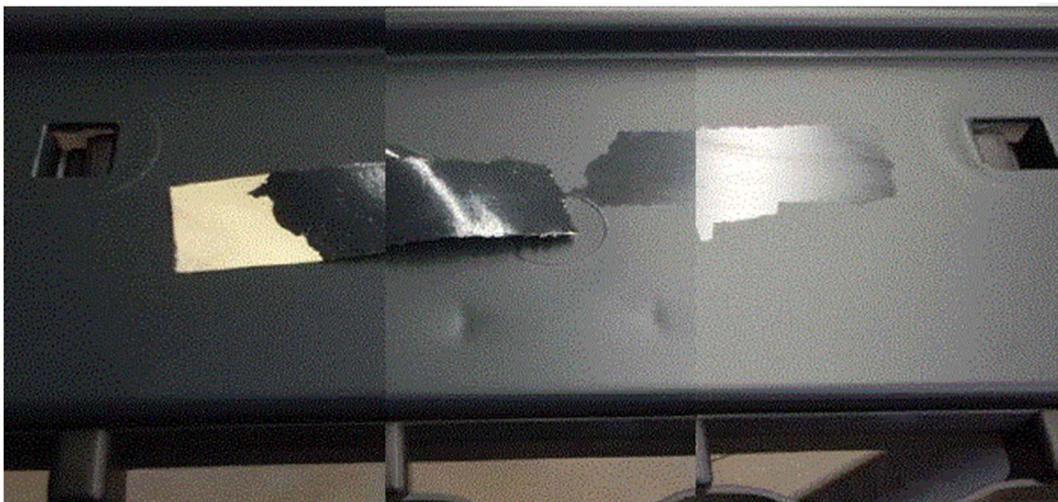
Bild 1: Klebebandprobe zur Haftungsprüfung durchführen

In beiden Fallbeispielen ist erkennbar (siehe Bild 1 und 2), dass die werks- bzw. herstellerseitig aufgetragenen Grundierungen keinerlei Haftung gegenüber dem Untergrund aufweisen. Mittels der Klebebandprobe kann ein erster Haftungsnachweis festgestellt werden, bevor in beiden Fällen der bestehende Haftgrund ganzflächig, z. B. mit Druckluft, abgeblasen werden kann. Applizierte sogenannte Transportgrundierungen seitens der Ersatzteilhersteller können eine der Ursachen sein. Die Grundierung muss vom Ersatzteil lückenlos entfernt werden. Im Anschluss ist nach den Vorgaben des zur Anwendung kommenden Reparaturlack-Herstellersystems der geeignete Kunststoff-Haftgrund neu aufzutragen (siehe hierzu Technische Merkblätter (TI) bzw. Anwendungstechnische Informationen (ATI)).

Praxis: Wenn die werk- bzw. herstellerseitig applizierte Kunststoff-Grundierung **nicht** haftet, **muss** diese **immer komplett entfernt** werden.

Mittels eines Hochdruckwaschgerätes können großflächige Ablösungen/Abplatzungen des Kunststoff-Haftgrundes zerstörungsfrei entfernt werden. Dieses Werkzeug bzw. Hilfsmittel ist i. d. R. in den Werkstätten vorhanden.

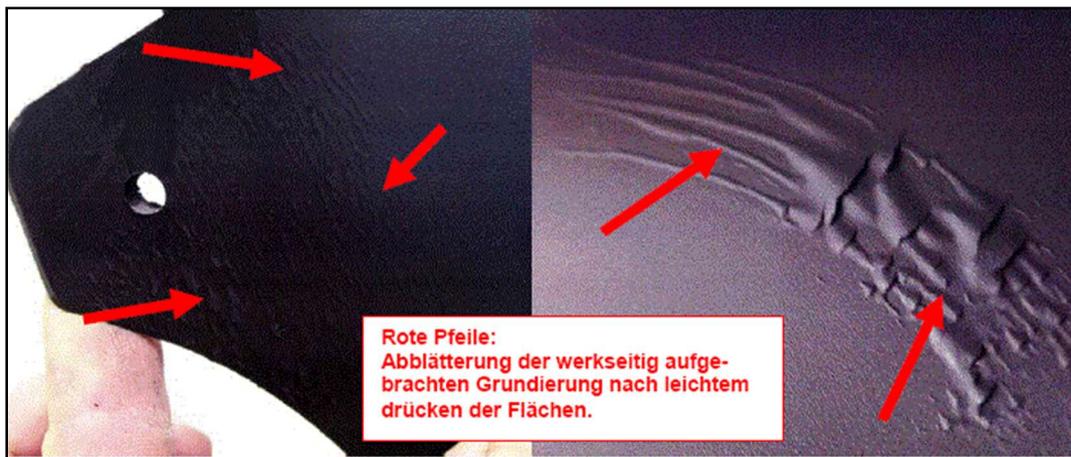
Bild 2: Weitere Beispiele für Haftungsstörungen auf herstellerseitig grundiert gelieferten Kunststoffanbauteilen

Bei der Entfernung mit Druckluft oder einem Hochdruckwaschgerät entsteht ein zusätzlicher Kostenfaktor für die erforderliche(n) Mehrarbeit/Mehraufwand. Darunter zählen das Verbringen des/der Teil-/e zum Reinigungsplatz, das Anlegen der persönlichen Schutzausrüstung (PSA), zusätzlich entstehende Energiekosten (z. B. Wasser, Strom), sowie der Mehraufwand für das Reinigen des Arbeitsplatzes aufgrund von Farb-Ablösungen (siehe Bild 2). Dieser Mehraufwand ist dem Auftrag direkt zu zuordnen und zu berechnen.

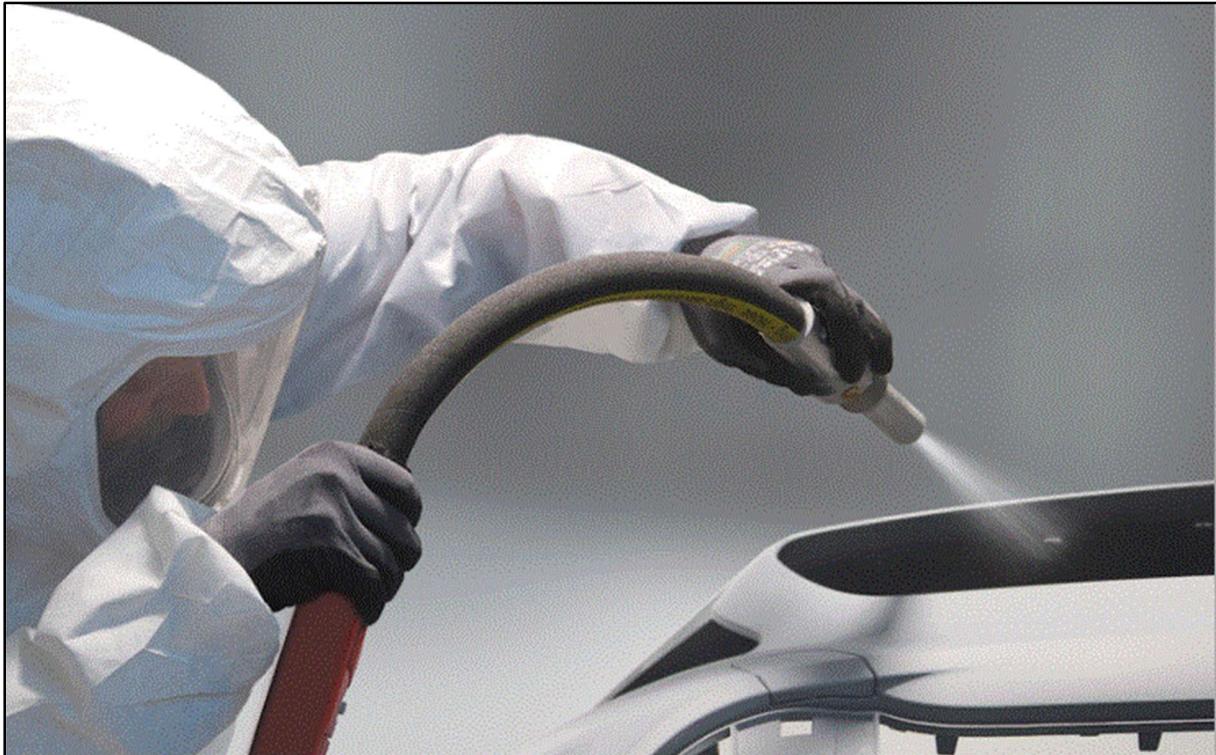
Eine weitere Möglichkeit bietet die Technologie eines Strahlverfahrens, bei dem unter Verwendung von microfeinen Mattierungspartikeln die Kunststoff-Grundierung schonend angeraut und gleichzeitig entfernt werden kann. Ein Beispiel hierfür ist der Big Box Blower der Firma Cartec, der allerdings einer zusätzlichen Investition bedarf (siehe Bild 3).

Bild 3: Wirbelstromverfahren unter Verwendung microfeiner Mattierungspartikel (Quelle: Cartec)

Die Grundierung muss vom Kunststoff-Ersatzteil lückenlos entfernt werden. Im Anschluss ist nach den Vorgaben des zur Anwendung kommenden Reparaturlack-Herstellersystems der geeignete Kunststoff-Haftgrund neu aufzutragen (siehe hierzu Technische Merkblätter (TI) bzw. Anwendungstechnische Informationen (ATI)).
